KEY MESSAGE

10호

주요 사고사례

선반 가공작업

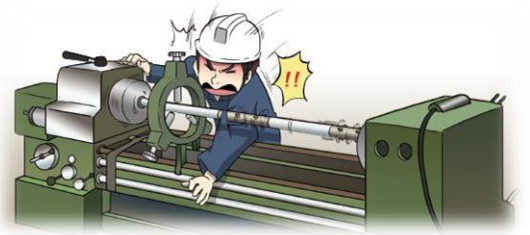
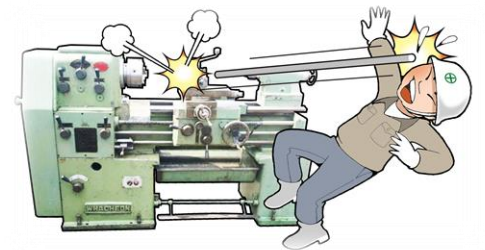
- ('25.6.2.) 충남 태안군 소재 발전소에서 선반 가공작업 중 회전부에 작업복이 말려 끼임 <사망 1명>

회전부위 말림 위험방지조치

- 이동하지 않고 조작 가능한 위치에 **동력차단장치** 설치
- 선반의 척, 가공물 등에 말리지 않도록 **작업 전 작업복 정돈**

비산 위험방지조치

- 회전하는 가공물과 절삭편의 비래 위험이 있는 경우
덮개 또는 울, 보호가드 등 설치
- **칩 비산방지장치** 설치 및 **보안경** 착용
