KEY MESSAGE

11호

주요 사고사례

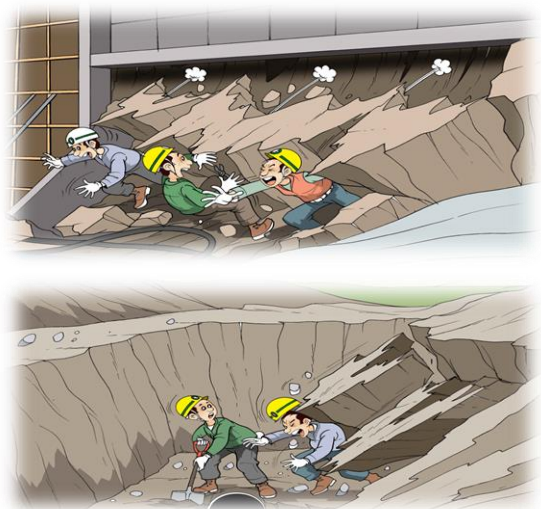
무너짐

- ▶ 무너짐 위험 예방대책을 포함한 **작업계획서** 작성 및 이에 따른 작업 실시
- ▶ **작업 전** 지층의 상태 등 이상 유무 **점검**
- ▶ **사전조사**를 통한 굴착면의 **적정 기울기** (토질 특성 고려) 준수
- ▶ 굴착면 기울기 유지 곤란 시 **흙막이 지보공 설치**
