KEY MESSAGE

22호

주요 사고사례

로프작업

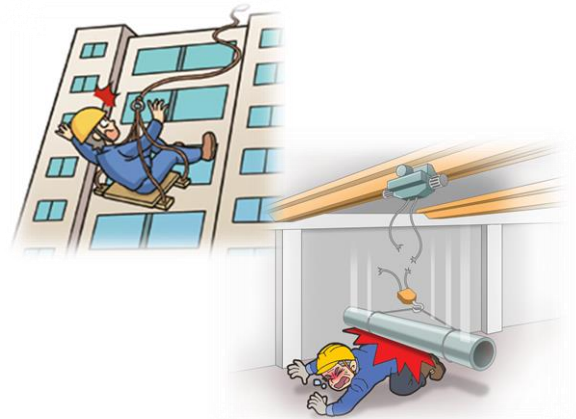
- ▶ 달비계 작업 시 안전대를 지급·착용하고, 로프나 수직구멍줄이 절단되지 않도록 접촉 부위에 보호조치
- ▶ 구멍줄·작업용 로프는 각각 풀림에 대비하여 2개의 고정점을 이용해 2중으로 결속
- ▶ 꼬임이 끊어지거나 손상·부식된 로프 사용 금지 및 작업 전 로프를 점검하여 이상 발견 시 즉시 교체
