# KEY MESSAGE

7호

## 주요 사고사례

### 컨베이어

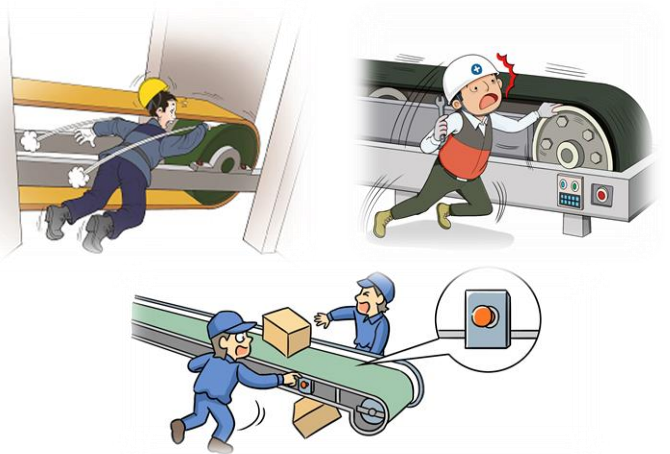
- ▶ 정비, 청소, 점검 등 작업 시 **기계 전원 차단**
- ▶ 기계의 불시 가동을 방지하기 위한  
**기동장치 잠금 및 표지판 설치**
- ▶ 끼임 위험 부위에 **방호덮개 또는 울** 설치
- ▶ 즉시 운전 정지 가능한 **비상정지장치** 설치
