# KEY MESSAGE

14호

## 주요 사고사례

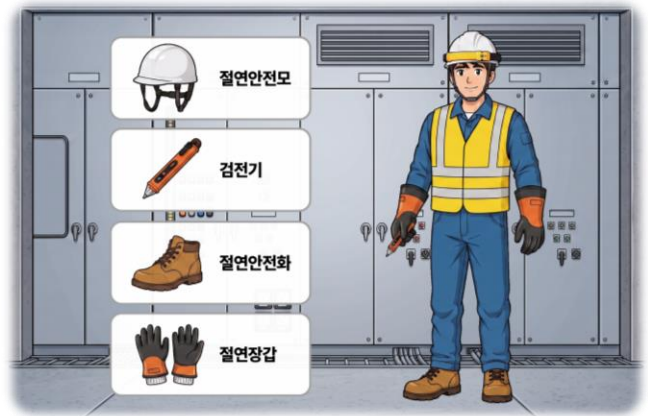
### 감 전

- ▶ 전기기계·기구·전로 점검 시 해당 전로 차단 및 잔류 전하 방전 등 조치 후 진행
- ▶ 전기작업 전 검전기 이용하여 충전여부 확인
- ▶ 노출된 충전부에는 절연용 방호구 설치
- ▶ 전기작업 시 절연용 보호구 착용 철저
