# KEY MESSAGE

15호

## 주요 사고사례

### 고소작업대

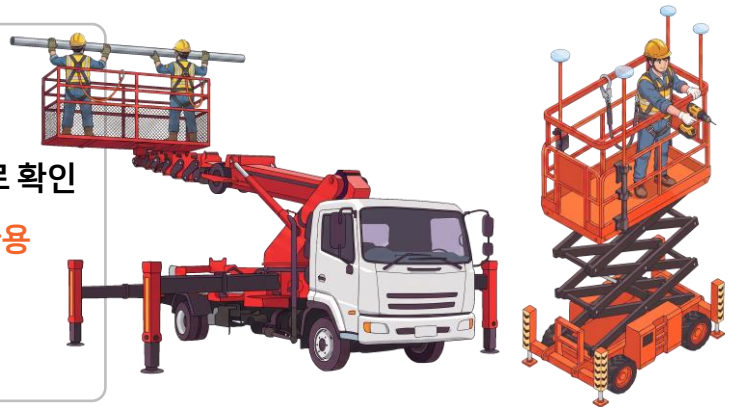
- ① 고소작업대 탑승설비의 단부에 **안전난간 설치**
- ① **과상승방지장치**를 설치하고 고장여부를 수시로 확인
- ① 오조작에 대비하여 **연동형 제어장치 설치 및 사용**
- ① 안전모·안전대 등 **보호구 지급 및 착용 철저**
- ① 붐의 최대 지면경사각을 초과 운전 금지
