# 보온재 관리를 통한 위험예방

2026-전문기술실-776

본 OPL은 보온재 손상 시 발생할 수 있는 4대 리스크를 예방하기 위한 참고자료입니다.  
사업장에서 사용하는 보온재의 관리 소홀 시 대형사고로 발전할 수 있으므로,  
해당 내용을 잘 숙지하셔서 사고예방에 만전을 기해주시기 바랍니다.

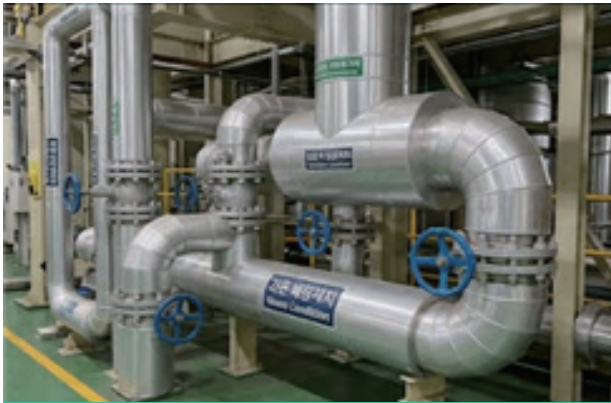
**정상상태 (Good Condition)**

정격 시공 및 유지 관리

- ✓ 외장재 표면 평탄 및 밀폐 완료
- ✓ 밴드 일정한 간격 체결
- ✓ 접합부 실리콘 방수 처리
- ✓ 보온재 건조 상태 유지

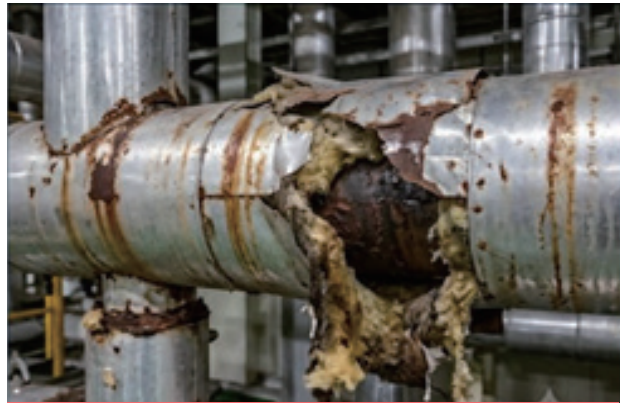
**손상상태 (Damaged Condition)**

물 침투, 재키팅 파손, 부식(CUI)

- ✗ 외장재 찌그러짐 · 파손
- ✗ 밴드 풀림 및 보온재 누출
- ✗ 상부 빗물 유입 틈새 발생
- ✗ 보온재 내부 수분 유입

- 외장재 틈새로 빗물·수분의 침투로 인해 보온재 내부에 수분이 갇혀 배관 표면의 급격한부식현상 발생
- 외부에서는 배관이 보이지 않아 부식 진행을 인지하지 못하다가 배관 파손, 유체 누출, 폭발 사고 유발
